PLAN DE PROTECTION DE L'AMÉNAGEMENT UNE COUVERTURE VÉGÉTALE CONTRE L'ÉROSION

PAR L'OBV DUPLESSIS
Octobre 2021

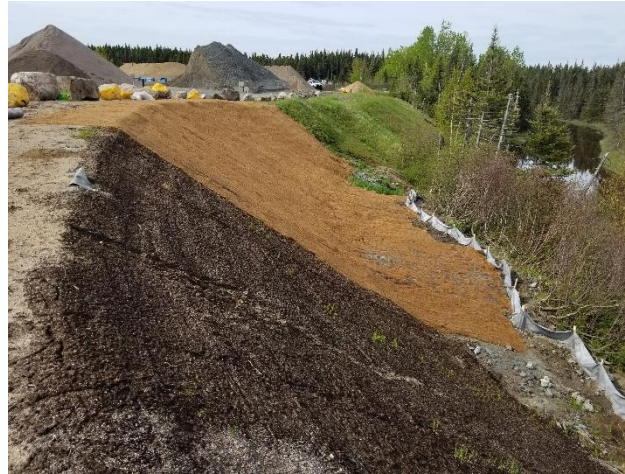
Une partie plus vulnérable du talus a d'abord été protégée avec un matelas anti-érosion (Figure 1) puis ensemencée. L'ensemble du talus a ensuite reçu la plantation de près de 3 000 plants d'arbustes sur une surface de 2 000 m². Finalement, une série de blocs de pierre a été déposée en haut de la pente afin de freiner l'utilisation de ce secteur et de protéger l'aménagement.

Figure 1: Mise en place du matelas anti-érosion

- Le matelas anti-érosion permet de protéger le sol de l'érosion par la pluie et le vent. De plus, il retient les semences pour permettre aux végétaux de croître partout sur la pente au lieu que celles-ci glissent vers le bas. De cette façon, le sol sera occupé plus rapidement.
- L'implantation habituellement naturelle d'arbres et arbuste peut être très longue, surtout pour le centre de la zone. La plantation a permis de devancer ce processus de plusieurs années.
- Les arbustes plantés sont déjà grands, ils ont un meilleur taux de survie que les semences et sont prêts à grandir et enfoncer leurs racines dans le sol.
- Les végétaux choisis sont ceux couramment utilisés pour revégétaliser des bandes riveraines, car en plus d'être adaptés à ce milieu, ils poussent rapidement et leurs racines sont efficaces pour la stabilisation de pente.

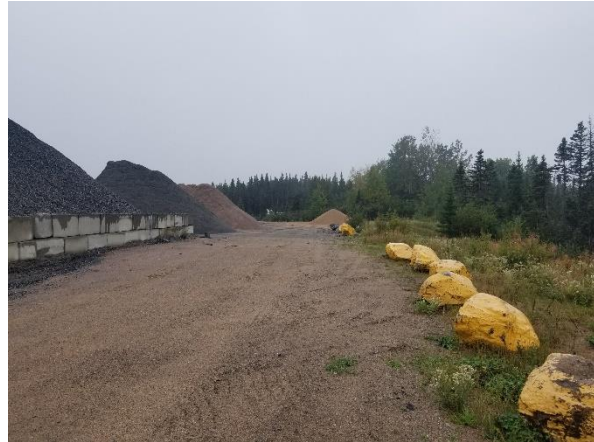
Figure 2: Entreposage des matériaux proche de la crête du talus

- Trouver un endroit plus éloigné du talus pour entreposer de façon permanente ou temporaire le matériel (sable, gravier, neige), au-delà de 40 m de la crête du talus selon les recommandations de *WSP*(2020). Présentement, leur entreposage est à une dizaine de mètres de la crête du talus

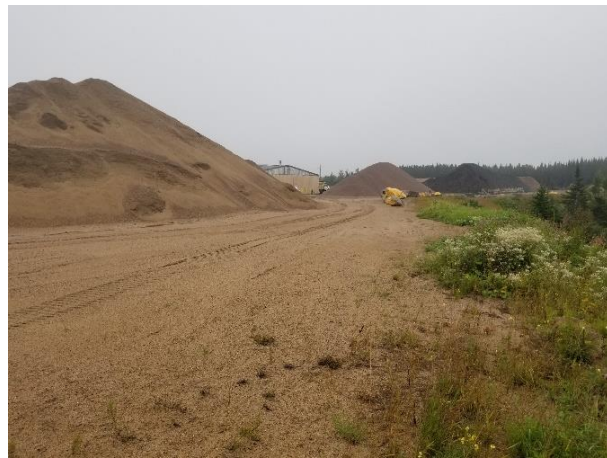
Figure 3: Chemins d'accès à proximité de la crête du talus

- Modifier les chemins d'accès dans le fond de la cour et limiter la nécessité de s'y rendre. Présentement, les véhicules peuvent circuler à moins de 10 m de la crête du talus

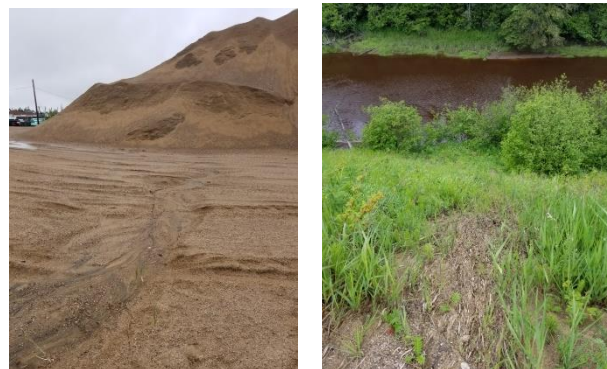
Figure 4: Présence de couloirs d'érosion et accumulation de sédiments dans le talus

- Surveiller le ruissellement dans la cour, et le détourner pour que les sédiments n'atteignent pas la rivière.

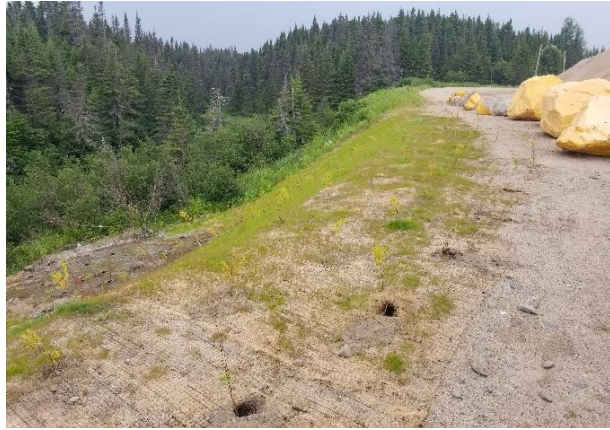
Figure 5: Blocs de roche à proximité de la crête du talus

- Augmenter la zone de protection végétalisée jusqu'à 10 m à partir de la crête du talus (selon les recommandations de *WSP(2020)*). Les blocs de roches sont actuellement à moins de 5 m de la crête du talus, quelques mètres à la végétation en haut du talus.
